PÄÄTÖS

ASIA Höljäkän kyllästämöalueen pilaantuneen maaperän ja Suuri Everikinlampeen johtavan ojan pohjasedimentin kunnostamisen ympäristölupa, Nurmes

HAKIJAT ScanPole Oy, Rantakatu 25, 80100 Joensuu
Metsä Board Oyj, PL 20, 02020 Metsä
Stora Enso Oyj, PL 309, 00101 Helsinki

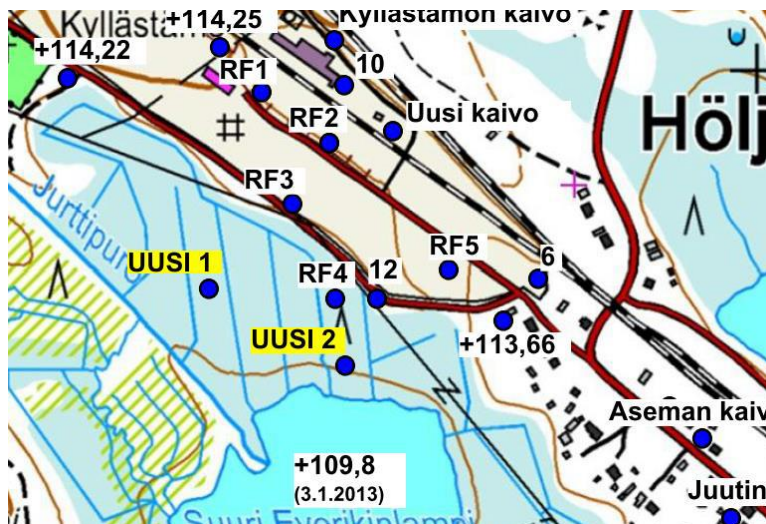
Tämän perusteella tarkkailuesitystä muutetaan seuraavasti: Haitta-ainepluumin rajaamiseksi ja seuraamiseksi uusien asennettavien pohjavesiputkien asemointia tarkennetaan siten, että uusilla tarkkailupisteillä saadaan selvitettyä PAH-pluumin rajausta sekä länteen että etelään:

Uusien putkien asennuksen jälkeen toteutetaan kohteessa pohjavesinäytteenottokierros, jossa näytteet otetaan putkista 10, 12, RF1–RF5 sekä "Uusi1" ja "Uusi2". Näytteet otetaan pohjavesikerroksen pinnasta (0–1 m) ja pisteistä RF2 ja RF4 lisäksi pohjavesivyöhykkeen alaosasta (syvyydeltä 9–10 m). Samalla mitataan vesipinnan tasot putkissa. Otettavista näytteistä analysoidaan PAH-yhdisteet (PAH16-yhdisteet ja summapitoisuus) sekä fenolit.

Vastineen liitteenä on pohjaveden täydennetty tarkkailusuunnitelma (päivätty 17.5.2016). Olennaisimmaksi puutteeksi haitta-ainepluumin laajuuden määrittämisessä todetaan alue havaintoputkesta RF4 länteen, millä suunnalla pohjaveden pinta on varsin laakea ja leviäminen sivusuunnassa on mahdollista. Koska useasta pohjaveden tarkkailupisteestä on olemassa analyysituloksia vasta yhdeltä näytekierrokselta, ei pitoisuuksien kehittymistä voida tarkoin arvioida. Pitoisuuksien pitkän ajan kehittymistä voidaan arvioida eri PAH-yhdisteiden trendejä seuraamalla. Esimerkiksi fenolin ja naftaleenin pitoisuuksien trendi suhteessa hitaammin kulkeutuviin ja kreosootissa runsaana esiintyviin asenafteeniin, fluoreeniin ja fenantreeniin nähden kertoo paljon tilanteen kehittymisestä. Pitoisuuksien seuranta vie aikaa, mutta toisaalta tarkkailupisteitä ei tarvita kovin montaa.

Tutkimuksen jälkeen valitaan neljä havaintoputkea, joista otetaan näytteet vuosittain laitoksen elokuun pohjavesinäytekierroksen yhteydessä. Vesinäytteistä analysoidaan PAH-yhdisteiden ja fenoleiden pitoisuudet. Alustavasti valittavat tarkkailuputket ovat Uusi1 ja RF5, joilla voidaan tarkkailla pluumin ”sivusuuntaista” käyttäytymistä, sekä putket RF2 ja Uusi2, joilla voidaan seurata PAH-yhdisteiden trendiä varsinaisessa pluumissa ja pohjaveden virtaussuunnassa.
